火山堆積物により形成された丘陵台地における農地法面の崩落原因及び保全対策の検討について

渡島総合振興局産業振興部農村振興課 ○長谷川昇司

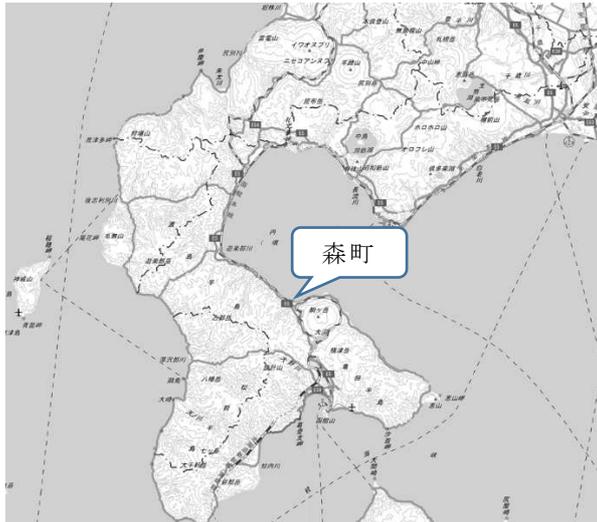
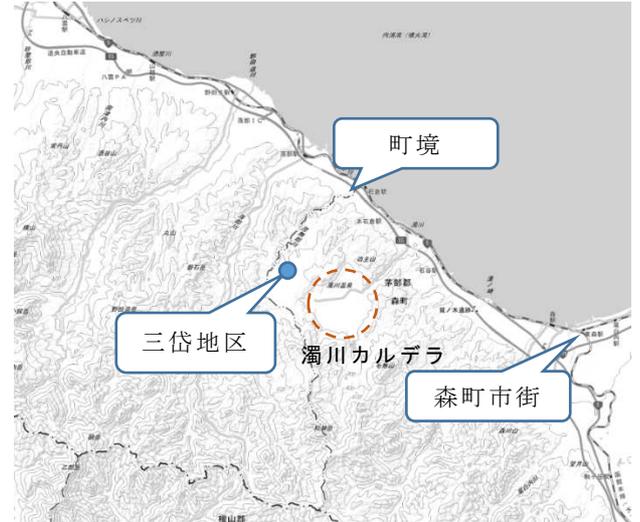
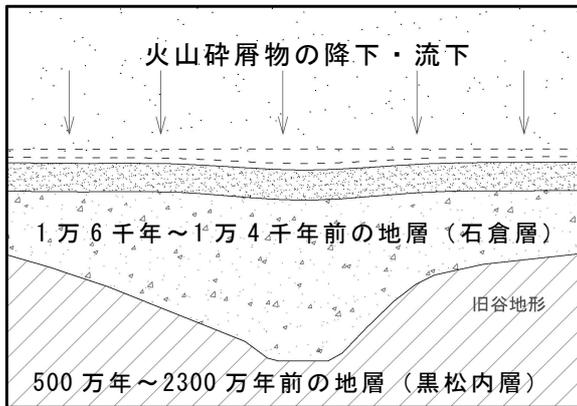
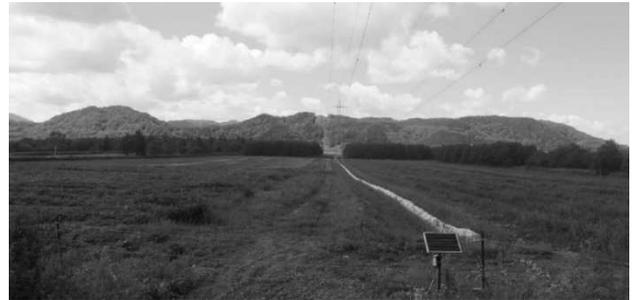
渡島総合振興局森町の三岱地区は、森町市街から約 13km 西側の八雲町境付近に広がる標高 230~240m の比較的平坦な丘陵地で、「濁川カルデラ」と呼ばれる盆地に隣接する。

三岱地区の平坦な地形

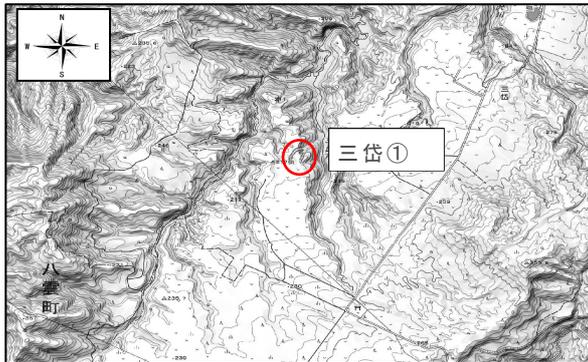
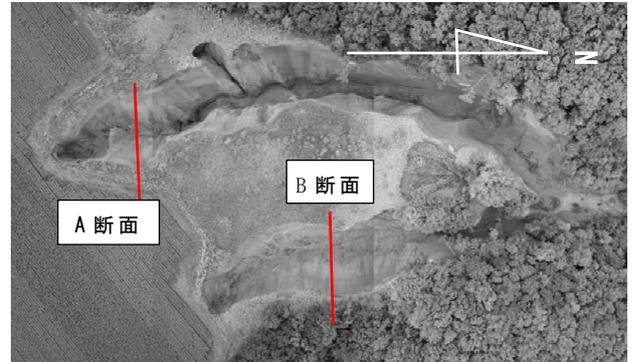
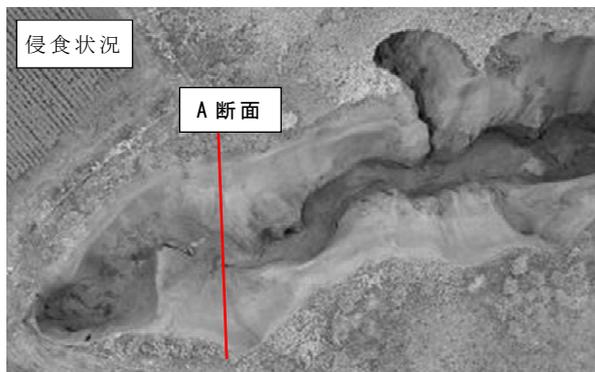
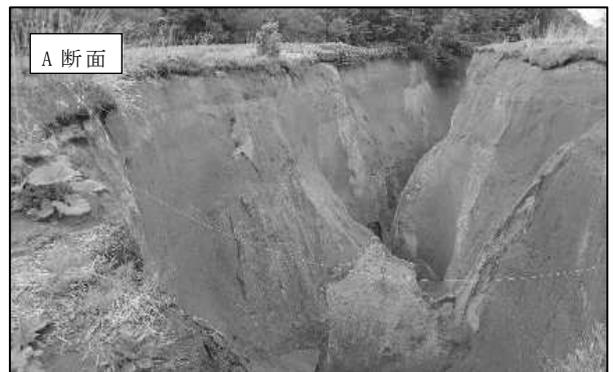
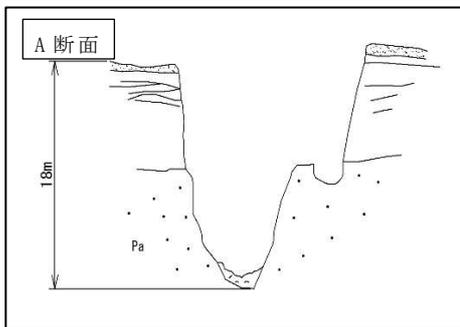
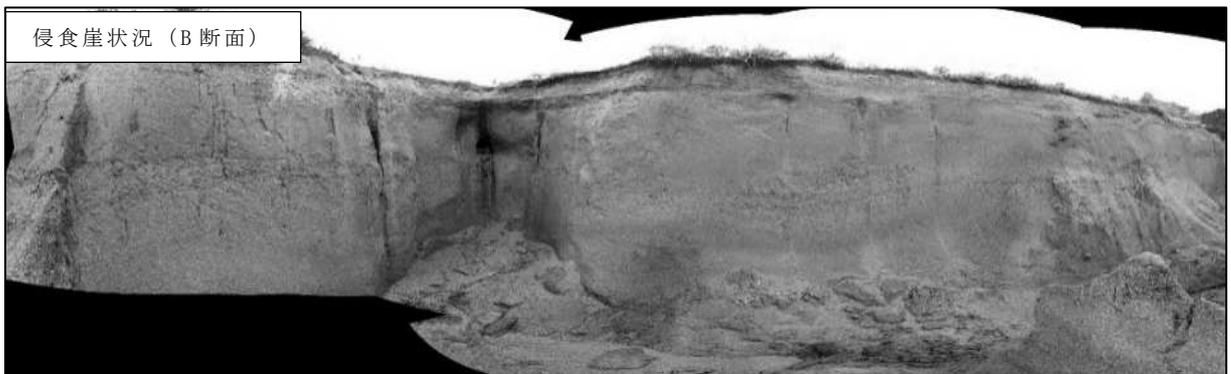
三岱①は2箇所の長大縦侵食があり、深さ13~18m、幅20m程度、長さは100m以上で侵食面はほぼ垂直に直立している。

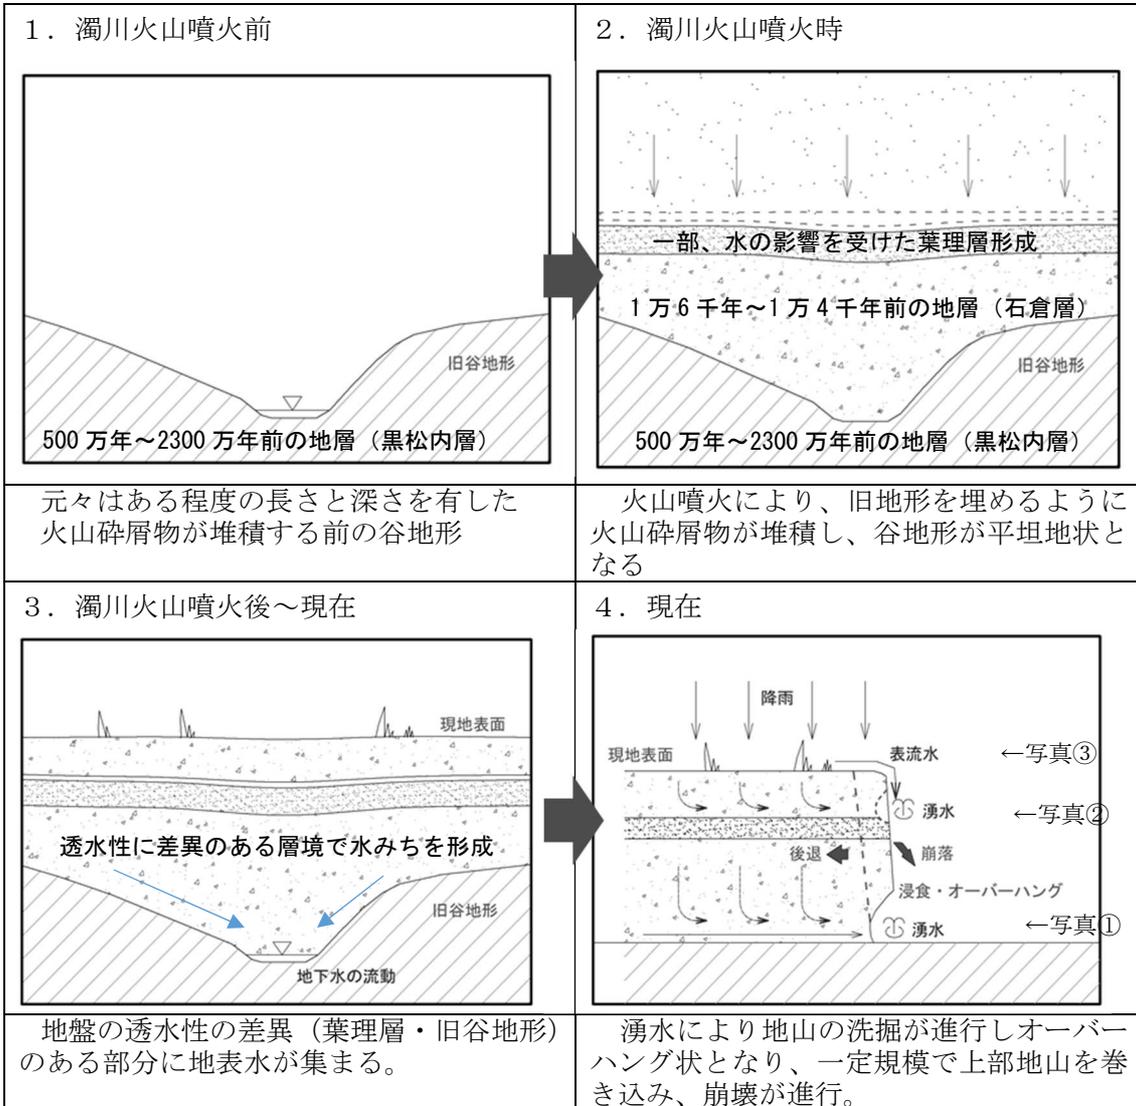
地形の変遷

三岱崩落部の侵食痕状況写真

主な原因が地下水（湧水）によるものであるため、地下水排除工法を主対策とし、地表面排除工法を補助対策（ガリー侵食対策）とした。また直立した岸壁での土木的工事の困難さと法面の保全管理の観点から、崩壊抑制対策として切土法面对策を行うものとした。

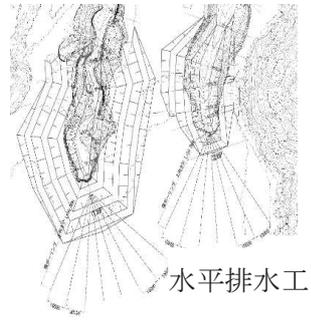
水平排水工

対策工	①主対策	②追加対策	①補助対策
	切土工+水平排水工	集水井工	側溝工
概要	安定勾配（1:1）で切土し表流水による浸食を防止するため法面保護工と湧水発生箇所へ水平排水工を設置する	法面が安定しない場合、詳細な地下水調査（最低でも1年間）を行ったうえで集水井を設置する	補助的工法として表流水対策を行う。 （①主対策と併せ行う簡易対策）
平面図

主対策として切土法面工と水平排水工を併せ行い、補助工法としてガリー浸食を抑制するための側溝工設置による簡易的な工法を行うこととし、主対策で法面が安定しない場合、詳細調査を実施した上で集水井を設置することとした。

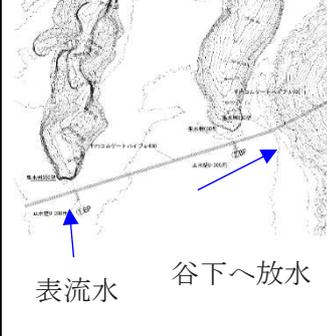
表流水 谷下へ放水
横断面図

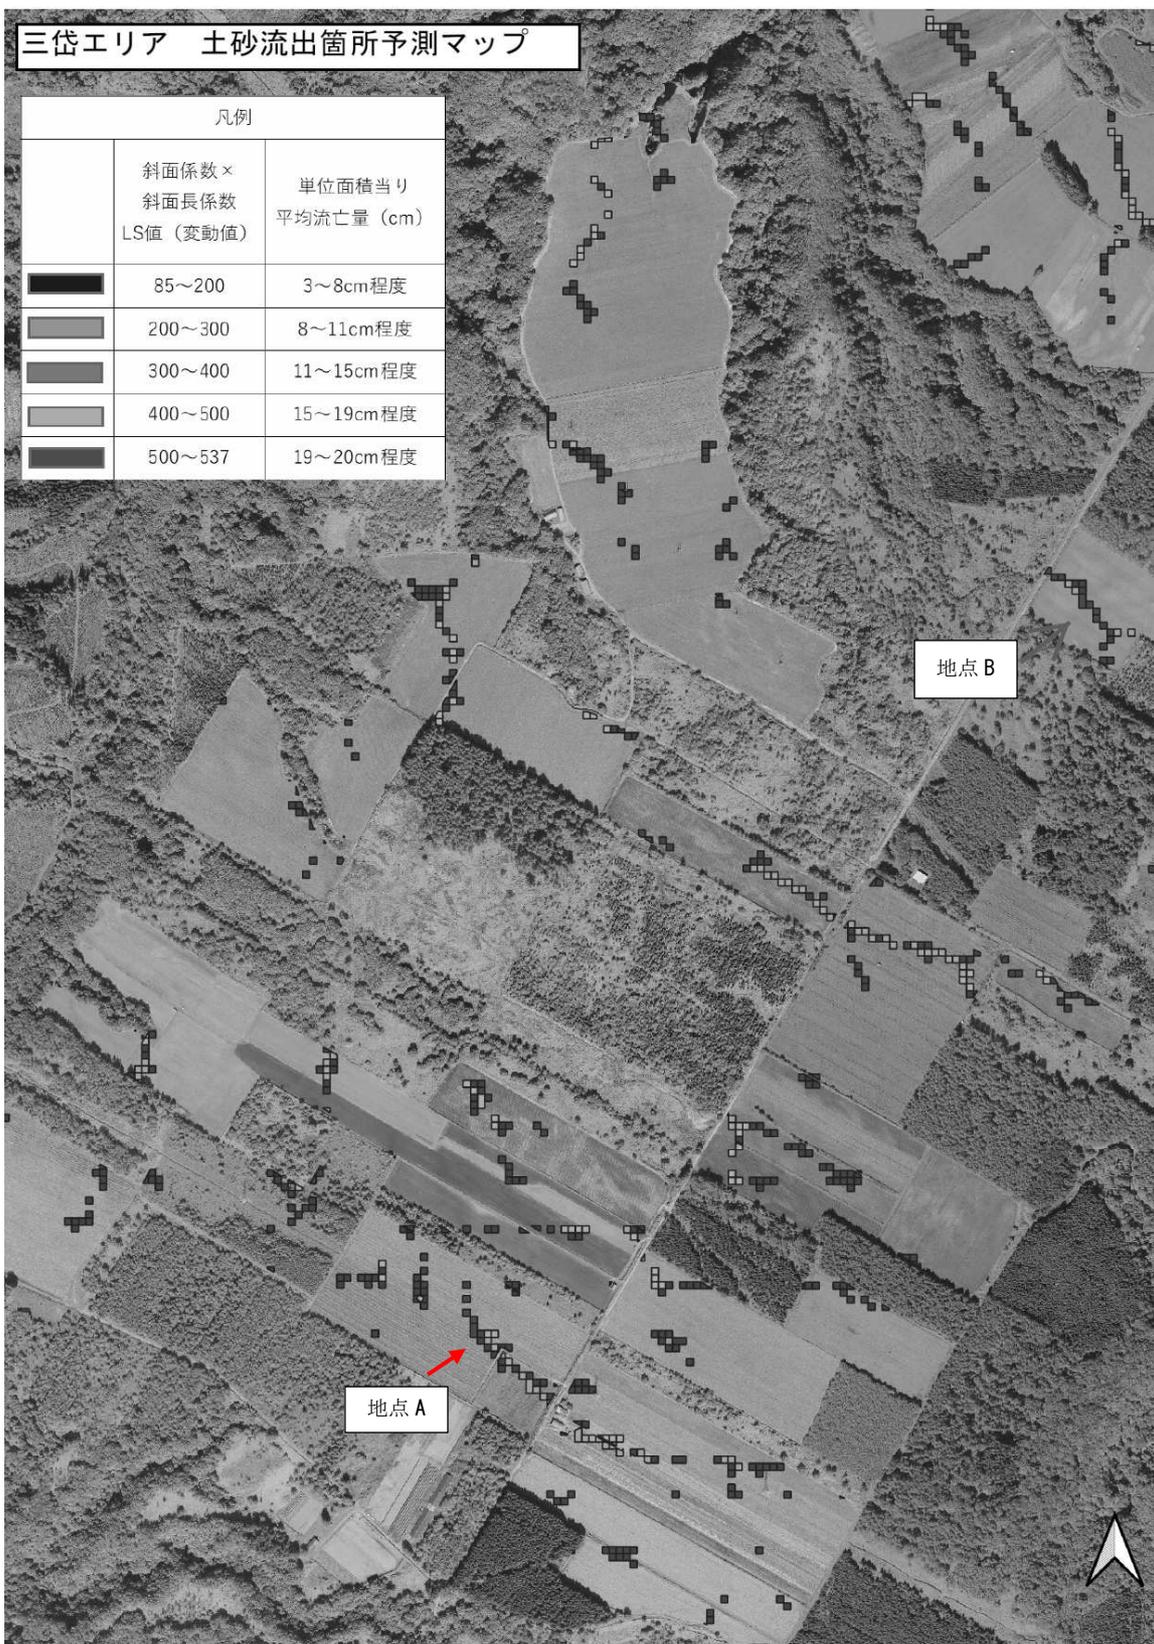
三岱エリア 土砂流出箇所予測マップ

土地改良事業計画指針では年間許容流亡土量は $A=10\sim 15\text{tf/ha}$ 以下とされているが、道南地域は降雨係数が高いことなどから、対象農地の7割を超える範囲で $A=15\text{tf/ha}$ を超える結果となったため、土壌流亡予測マップを可視化して危険箇所を抽出するため、ガリー侵食が目視で確認できる参考値（3cm 程度のガリーを想定）として $A=500\text{tf/ha}$ 以上（LS 値 85 以上）の箇所を着色してマップを作成した。

森町における LS 値の最大は 537（ $A=$ 約 3000tf/ha ）であり、LS 値が 85～537 のメッシュを着色し、その中でも段階別に5色に色分けを行うことにより、リスクの評価を行った。

以上のことから、今回作成した渡島北部地域における土壌流亡箇所予測マップは、豪雨時における土壌流亡等の農地被害箇所の予測に活用できるものの、予測式で算出される土壌流亡量(A)は過大な値となったため、あくまで参考値とすることが望ましい。

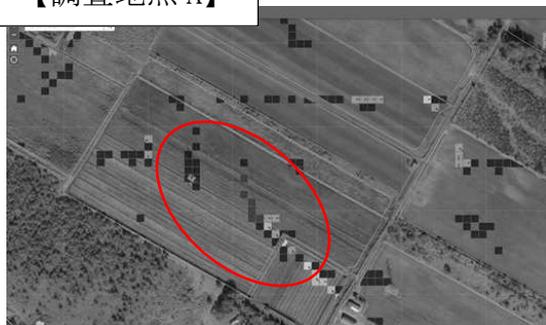
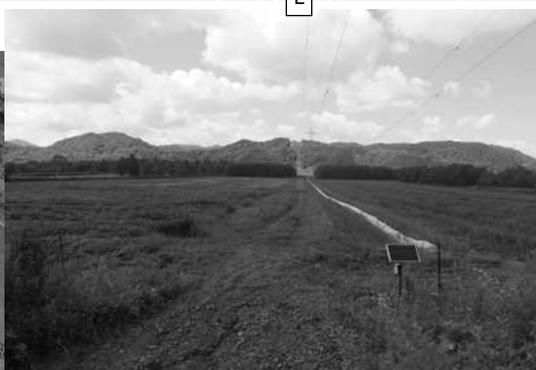
【調査地点 A】

土壌流亡：特になし

作付：牧草

生育不良：なし

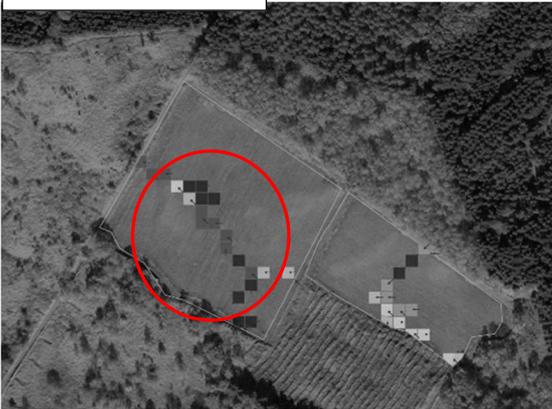
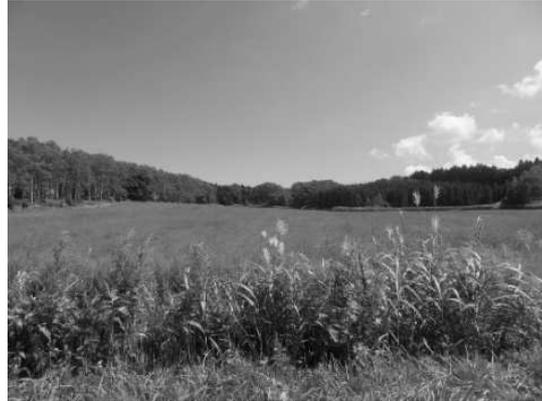
【調査地点 B】

土壌流亡：特になし
マップ上リスクの高い部分で生育不良を確認
作付：牧草

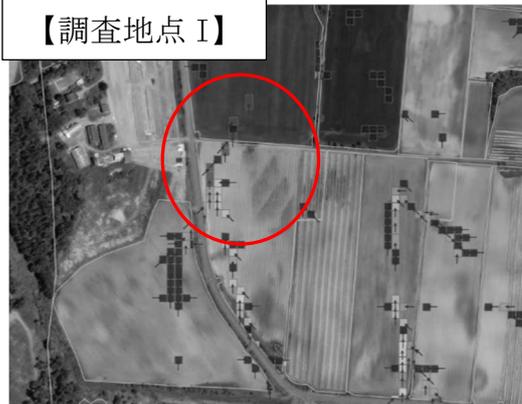
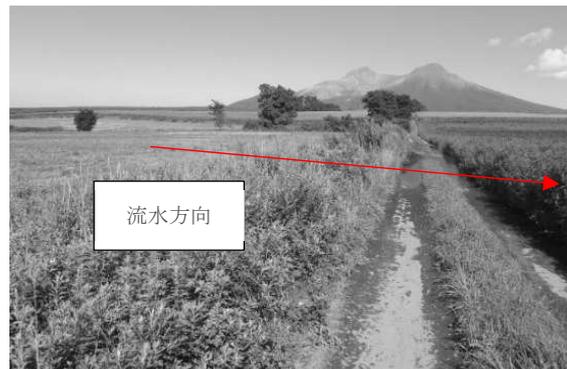
【調査地点 I】

土壌流亡：特になし
マップ上リスクの高い部分で、生育不良や雨水の集水状況を確認
作付：牧草
